## **BAB 2**

### **SEJARAH AWAL HINGGA MASA KINI**

## 2. 3 Sejarah Gedung Bouwploeg Hingga Menjadi Masjid Cut Mutia

#### **3. 1. Gambaran Umum**

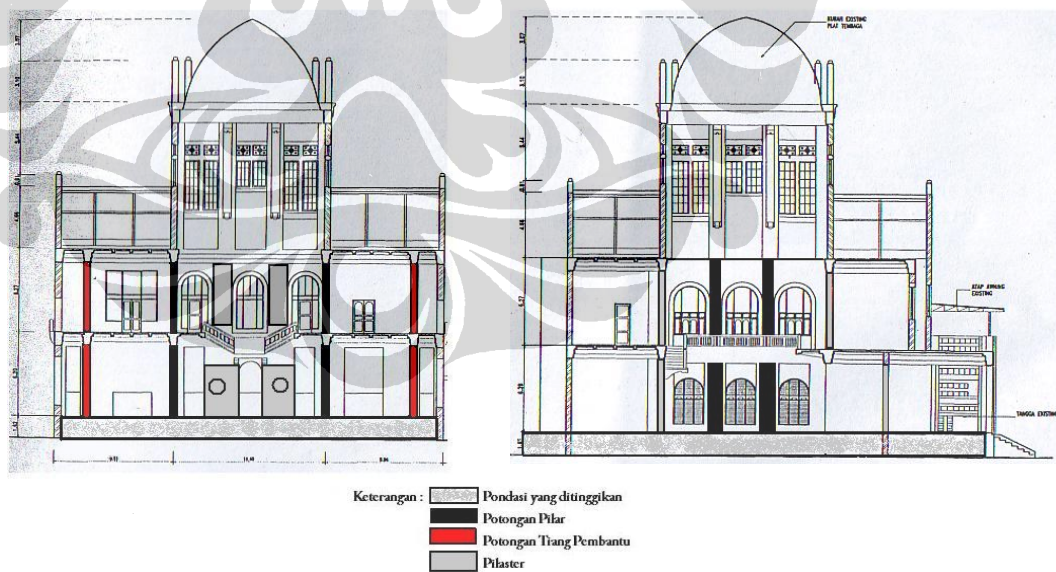
**Gambar 3.5.** Potongan *Tiang* di Lantai 1 dan 2.  
 Sumber : DKP 2002 “Telah Diolah Kembali”

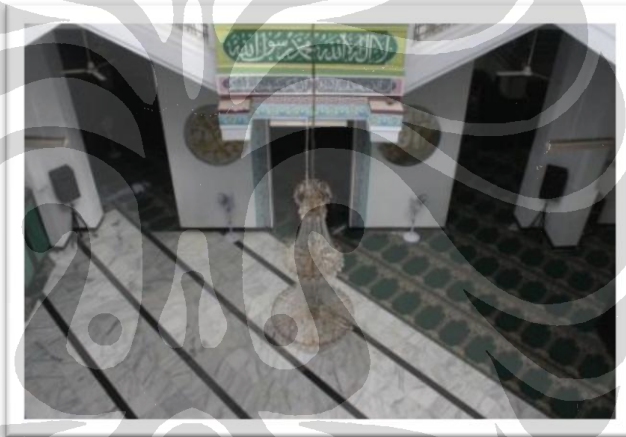
Ubin warna abu-abu pada lantai 1 dan sebagian di lantai 2, terakhir kali diganti oleh DKP DKI Jakarta pada tahun 2002. Penggantian ubin ini menjadi warna abu-abu seperti yang terlihat hingga kini.

**Foto 3.2.** Ubin Warna Abu-Abu.  
Sumber : Dokumen Foto Pribadi, 2009

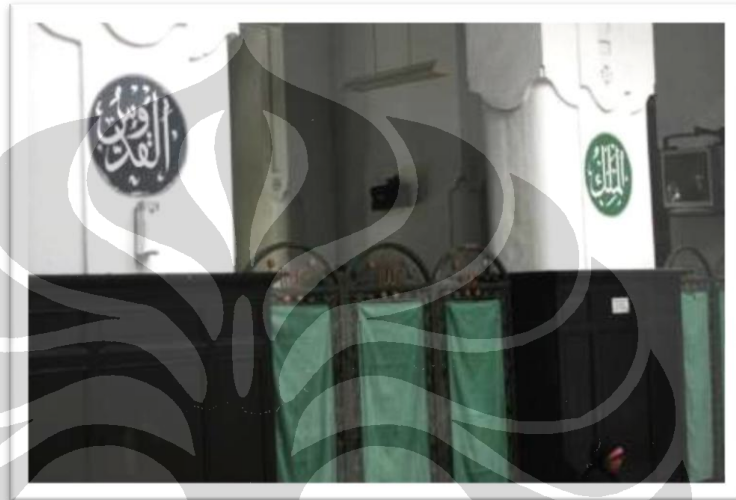
Ruangan utama yang berada di lantai 1 merupakan ruang dengan lima buah sekat. Sekat pertama yaitu yang berfungsi sebagai pembatas antara ruang sholat untuk laki-laki dan ruang sholat untuk perempuan. Sekat ini berupa rotan yang dapat dipindahkan jika sholat jumat berlangsung.

**Foto 3.6.** Sekat Sholat Laki-laki dan Perempuan  
Sumber : Dokumen Foto Pribadi, 2009

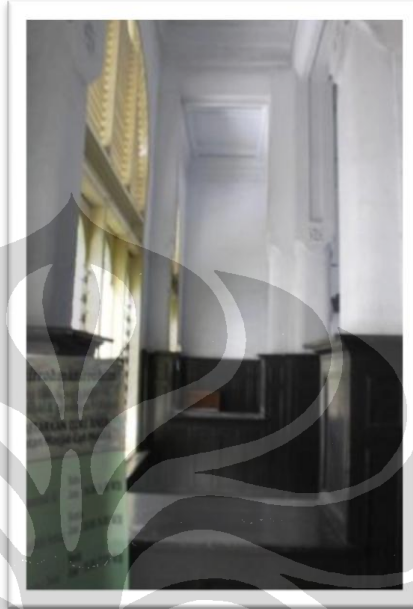
Sekat ketiga menyatu dengan tiang terdekat dan menempel dengan dinding. Berbahan dasar kayu. Tingginya 1 m dari permukaan lantai. Letaknya di sayap bangunan sebelah tenggara dan barat laut.

**Foto 3.8.** Sekat yang terhubung antara dinding dengan tiang.  
Sumber : Dokumen Foto Pribadi 2009

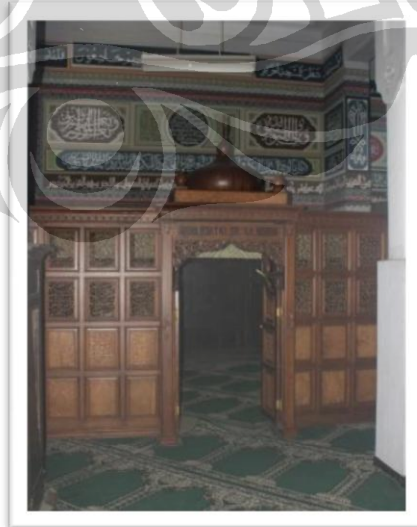
Sekat keempat yang membatasi ruang utama dengan ruang i'tikaf. Sekat ini beragam hias sulur. Tingginya 170 cm. Berbahan dasar kayu yang telah dipernis sehingga berwarna coklat terang. Sekat kelima adalah sekat yang membatasi mihrab dengan ruang utama.

**Foto 3.9.** Sekat Ruang I'tikaf.  
Sumber : Dokumen Foto Pribadi 2009

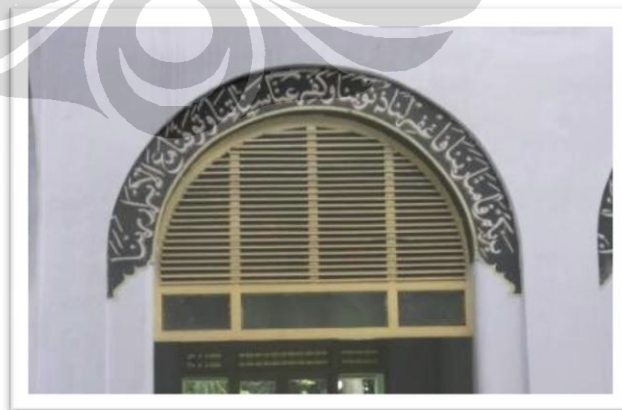
Di sekeliling *void* terdapat lengkungan antar tiang (*arch*) yang menghubungkan antar *pilar* dan *pilaster*. *Arch* masing-masing diisi dengan lubang angin (*fanlight*). *Fanlight* ini mengelilingi bagian balkon. Di bagian atas *fanlight* ini terdapat kaligrafi yang dibuat dengan mengikuti bentuk *arch*. Tulisan ini berlatar hijau dengan tulisannya berwarna putih.

**Foto 3.12.** Salah Satu *Fanlight* di Sekeliling *Void* Lantai 2.  
Sumber : Dokumen Foto Pribadi 2009

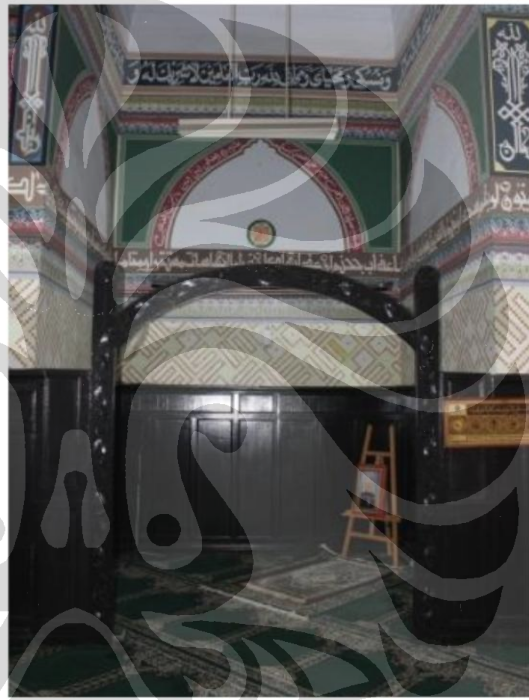
Mihrab dapat dikatakan sebagai tanda arah kiblat dalam suatu bangunan masjid dan tempat imam memimpin sholat berjamaah (Aboe Bakar, 1955 : 291). Ruang mihrab berada pada deretan ruang i'tikaf. Letaknya berada di bagian barat daya. Bila diperhatikan letaknya juga bukan sudut yang paling barat. Namun keletakannya ini dianggap paling ideal karena berada di sudut dan tidak dekat dengan pintu masuk yang berada di dekat sudut dinding barat laut.

**Foto 3.13.** Mihrab Masjid Cut Mutia.  
Sumber : Dokumen Foto Pribadi 2009

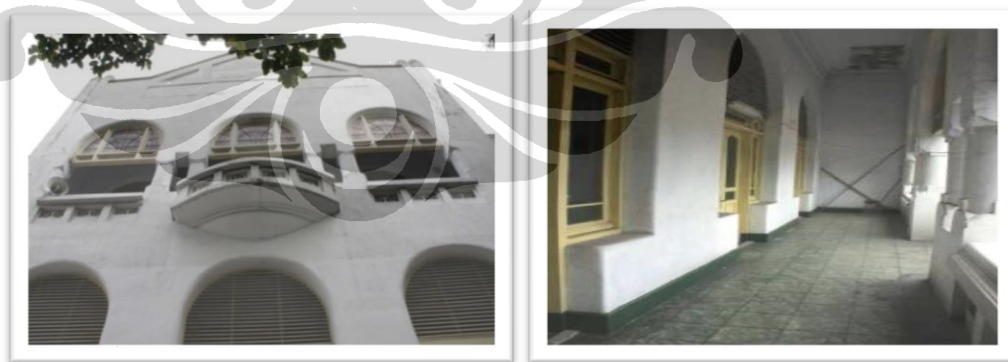
Serambi ketiga dan keempat pada bagian sayap bangun (sisi tenggara dan barat laut) lantai 2. Keduanya mempunyai ukuran yang sama yaitu 9 m x 2,25 m dan dilapisi oleh ubin yang sama (ubin berwarna kuning). Serambi ini ber*balkon* dan pada bagian tengah balkon. menjorok membentuk setengah melingkar.

**Foto 3.16.** Serambi Sisi Tenggara dari Bawah (kiri). Serambi Barat Daya (kanan).  
Sumber : Dokumen Foto Pribadi 2009

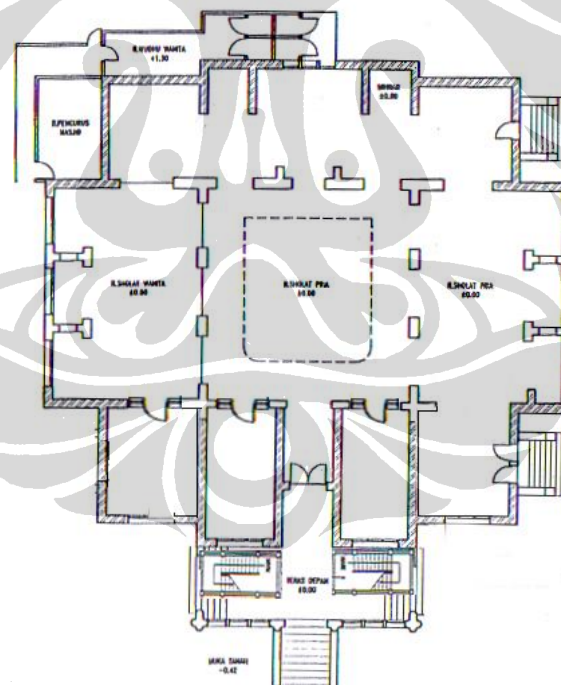
**Gambar 4.3.** Denah Lantai 1 pada Tahun 2009.  
Sumber : DKP 2002“telah diolah kembali”.
